建设项目竣工环境保护 验收监测表

项目名称：浙江金洲管道工业有限公司新增 X 射线探伤项目

委托单位：浙江金洲管道工业有限公司

编制单位：浙江鼎清环境检测技术有限公司

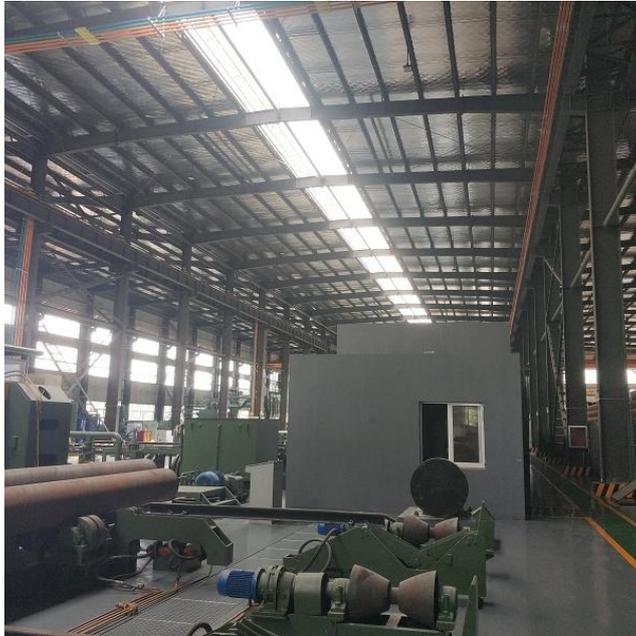
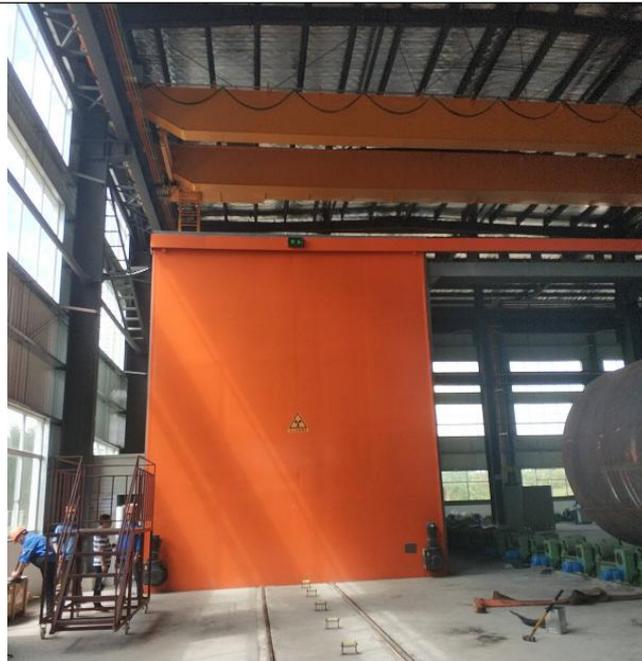
图 2-3 探伤室现状图

本项目 2 间探伤室建设地点与环评建设位置一致，防护设计参数与环评要求一致。2 间探伤室设计屏蔽情况技术参数见表 2-2，2 间探伤室现状见图 2-3，公司厂区生产车间平面布置见图 2-6，公司总平面布置图见图 2-7。

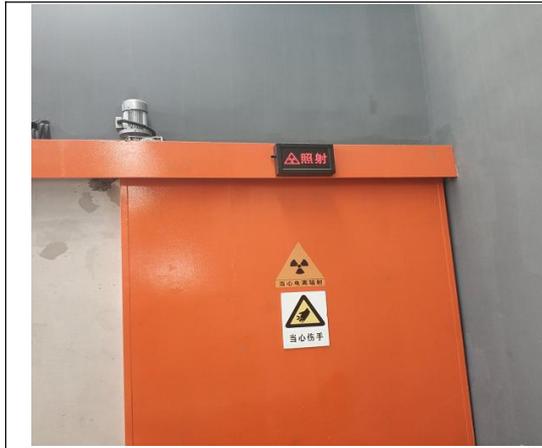
图 4-1 电离辐射警告标志和工作状态警示灯

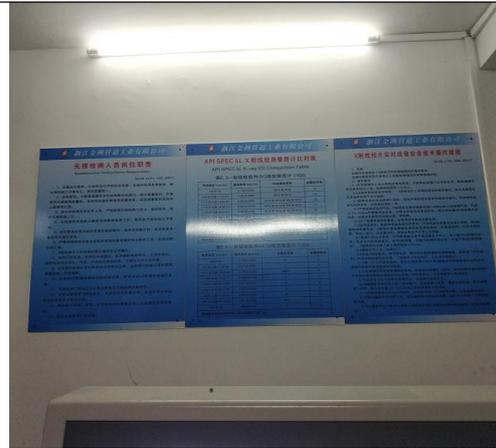
图 4-2 辐射管理规章制度上墙

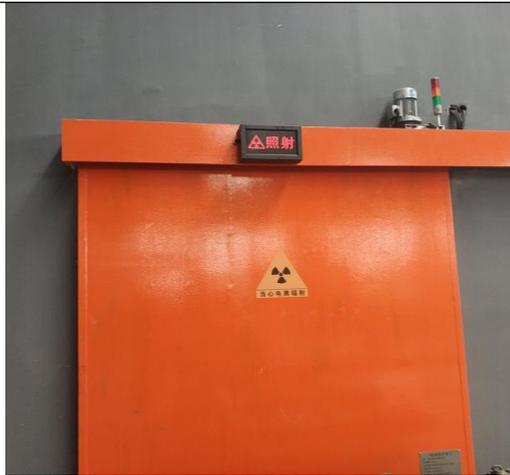
图 4-3 电离辐射警告标志和工作状态警示灯

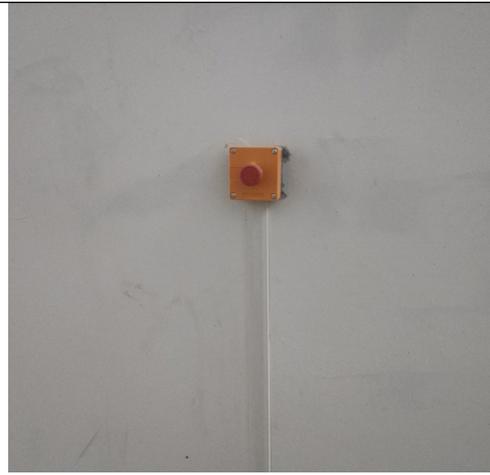
图 4-4 急停按钮

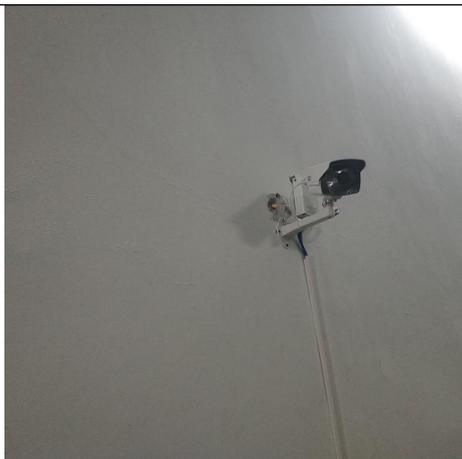
图 4-5 监控系统

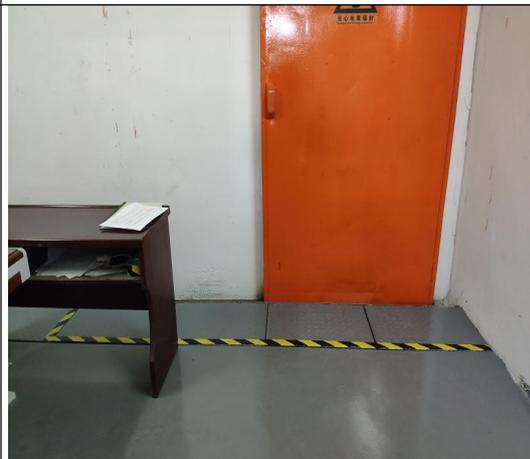
图 4-6 黄色警戒线

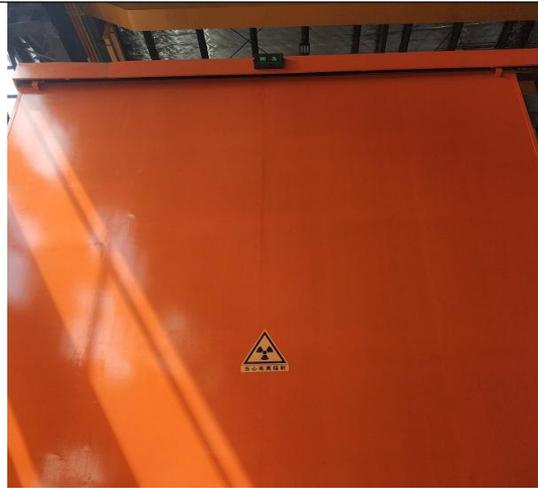
图 4-7 电离辐射警告标志和工作状态警示灯

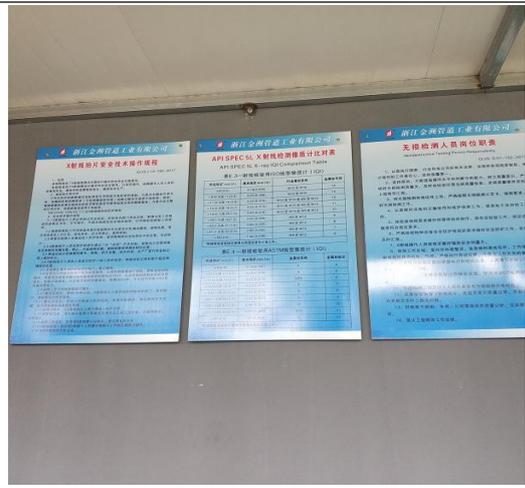
图 4-8 辐射管理规章制度上墙

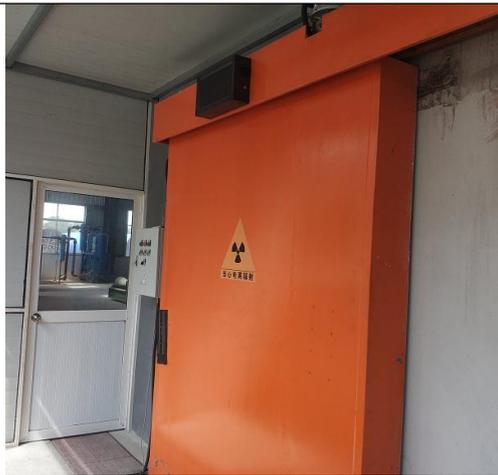
图 4-9 电离辐射警告标志和工作状态警示灯

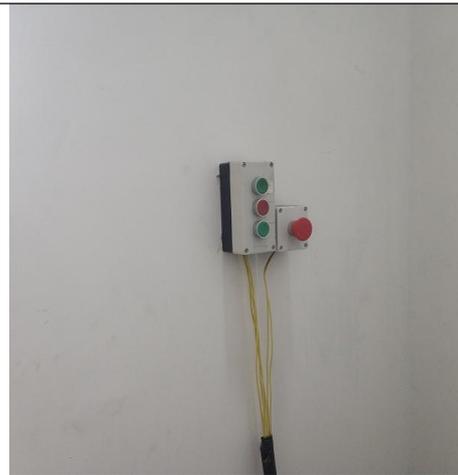
图 4-10 急停按钮

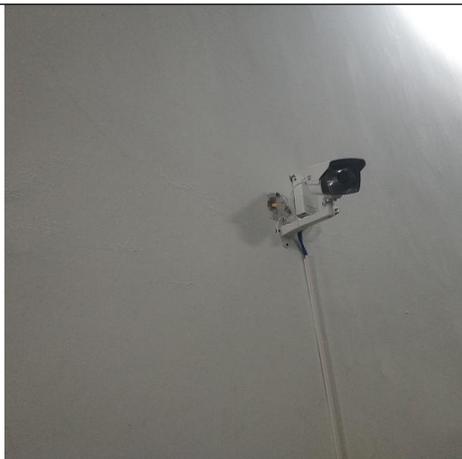
图 4-11 监控系统

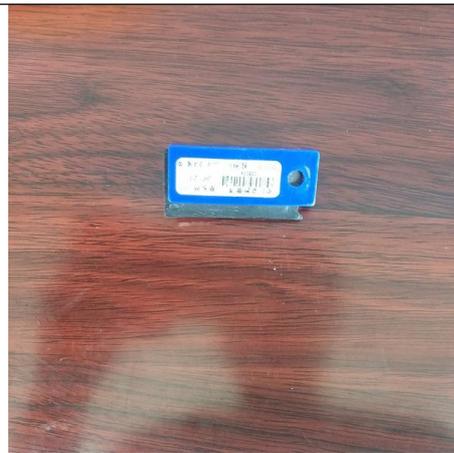
图 4-12 个人剂量仪

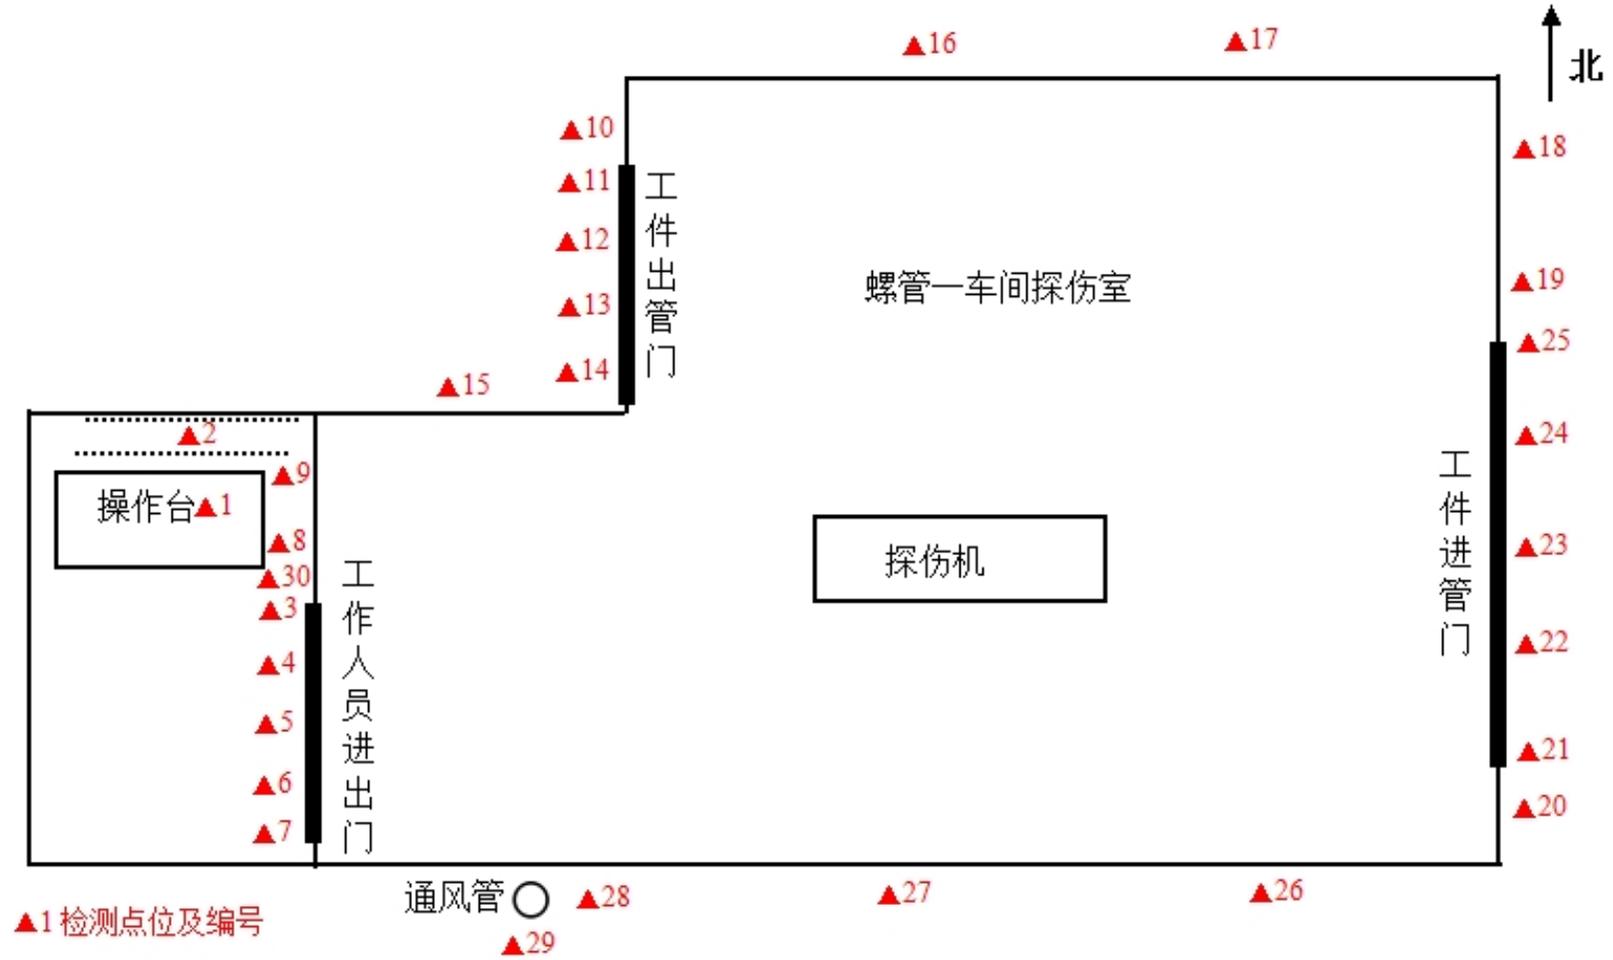
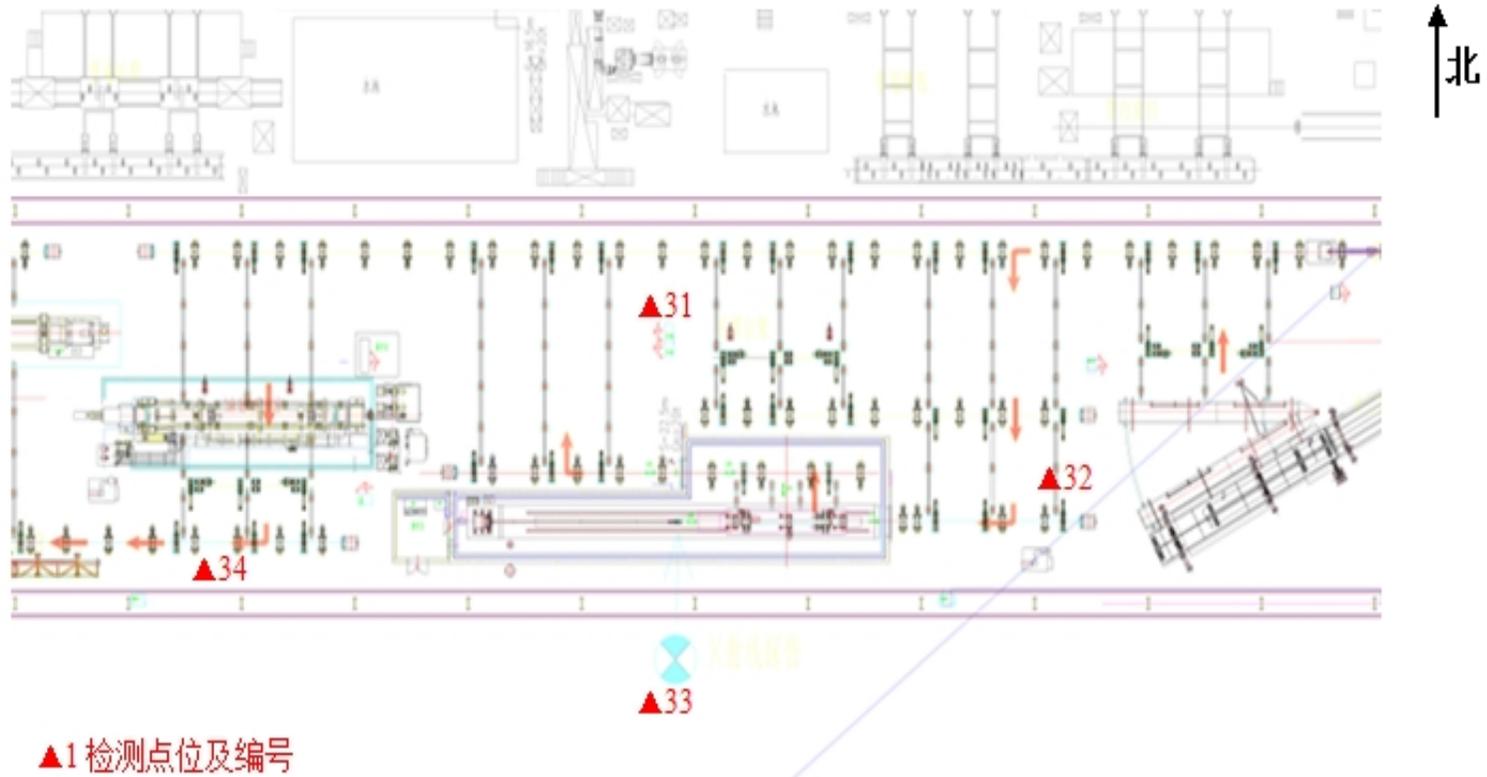
图 6-1 螺管一车间探伤室监测布点示意图

1、螺管一车间探伤室辐射剂量率监测结果见表 7-1，监测点位示意图见图 6-1~6-2。由表 7-1 监测结果可知：

探伤室未进行探伤作业时，探伤室周围墙体和防护门外 30cm 处的各监测点位辐射水平在 0.08~0.12 μ Sv/h 之间；进行探伤作业时，探伤室周围墙体和防护门外 30cm 处的各监测点位辐射水平在 0.08~0.13 μ Sv/h 之间。

探伤室未进行探伤作业时，周围环境的辐射水平在 0.09~0.10 μ Sv/h 之间；探伤室进行探伤作业时，周围环境的辐射水平在 0.09~0.10 μ Sv/h 之间。

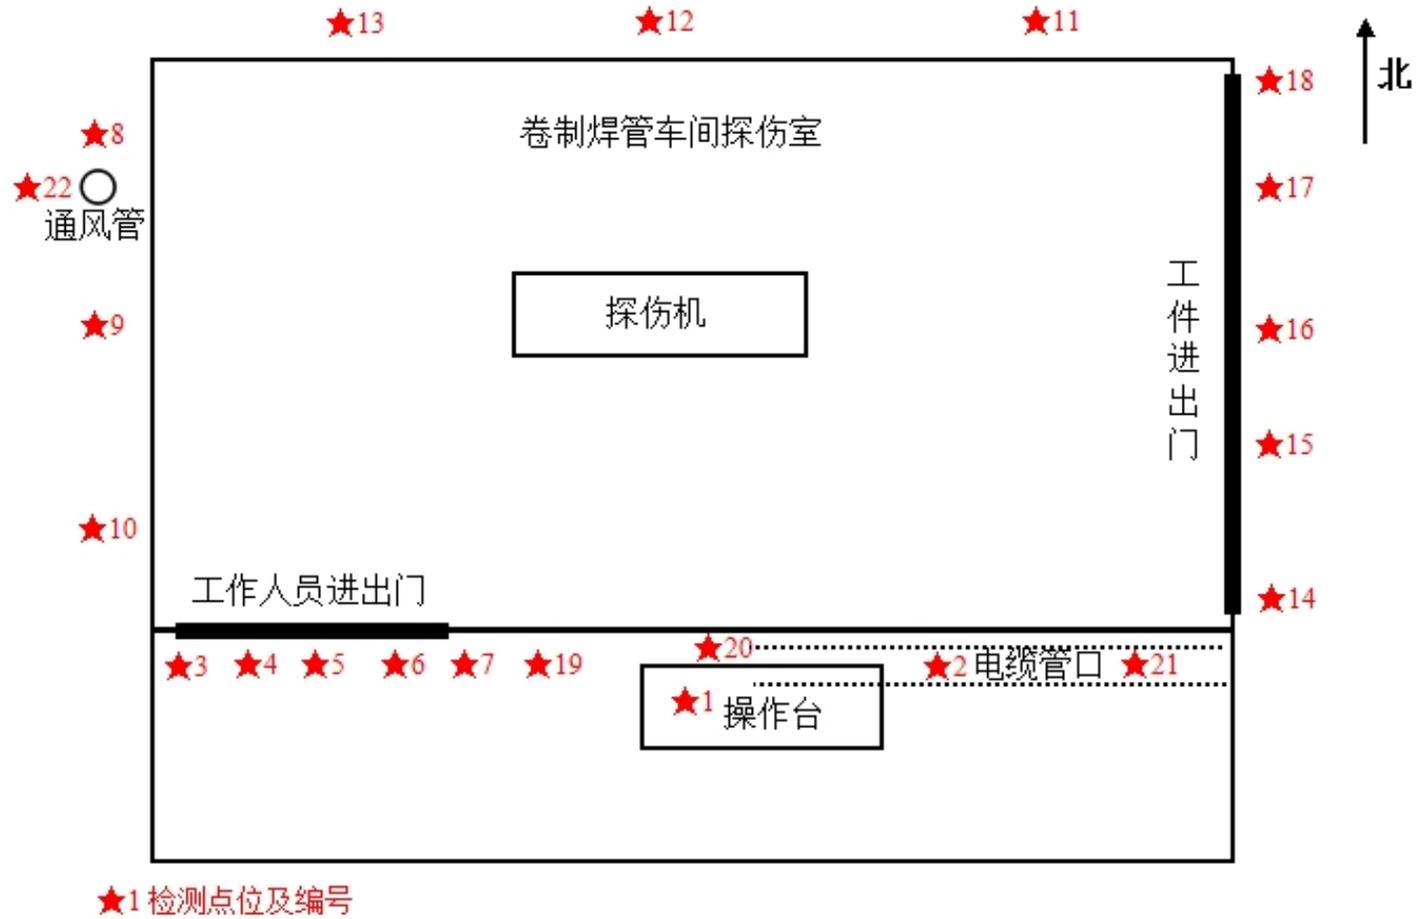
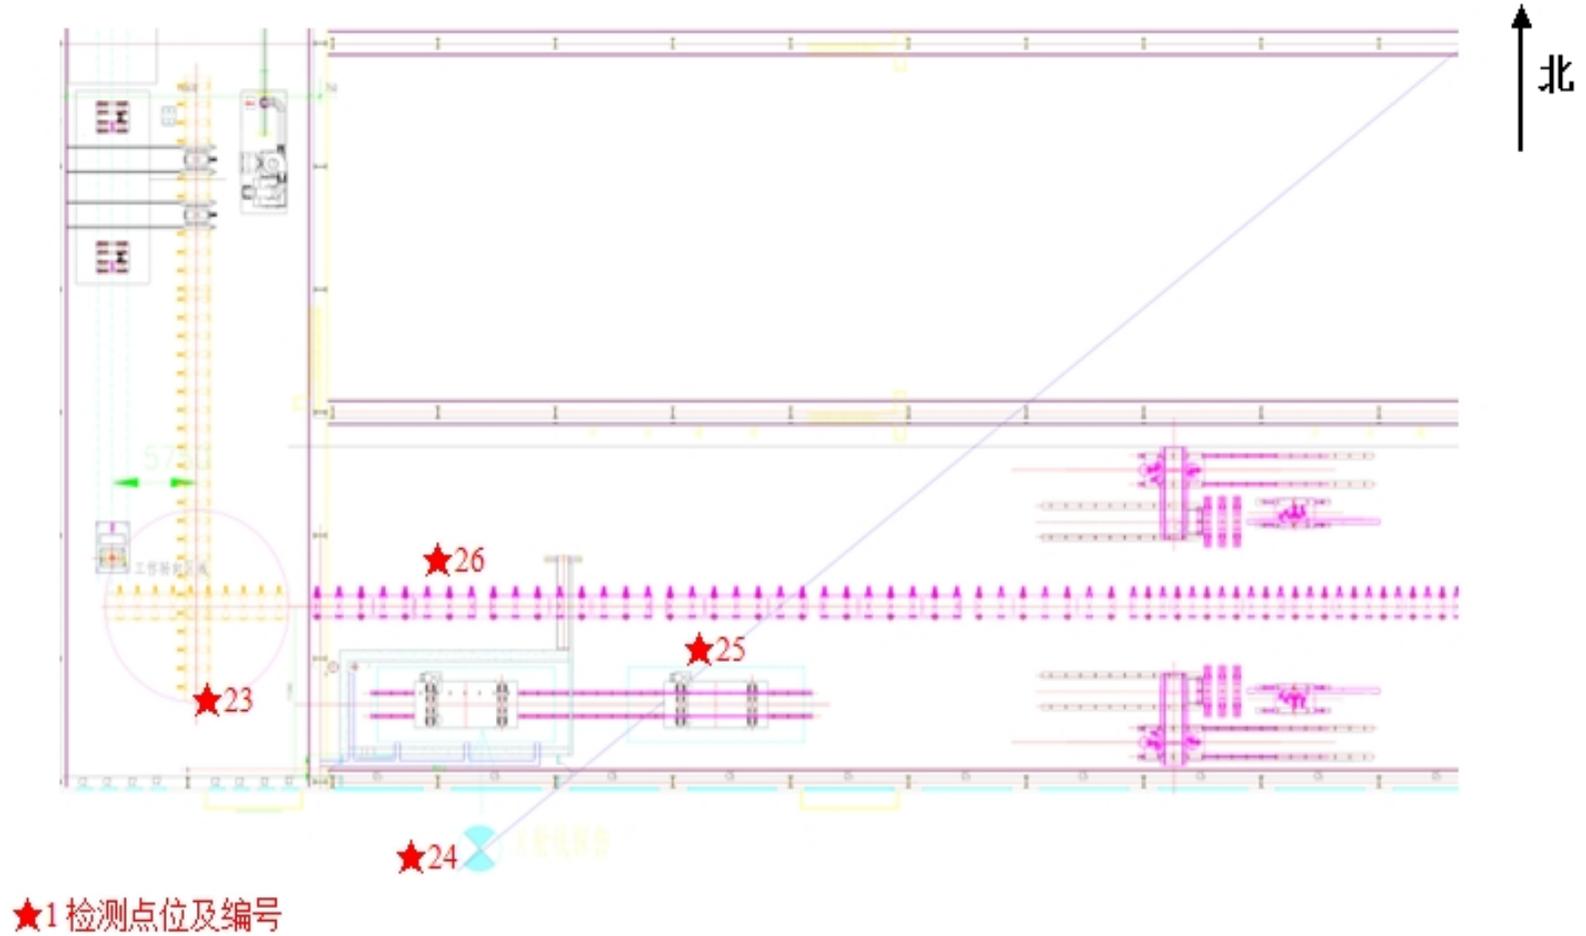
图 6-3 卷制焊管车间探伤室监测布点示意图

2、卷制焊管车间探伤室辐射剂量率监测结果见表 7-2，监测点位示意图见图 6-3~6-4。由表 7-2 监测结果可知：

探伤室未进行探伤作业时，探伤室周围墙体和防护门外 30cm 处的各监测点位辐射水平在 0.08~0.11 μ Sv/h 之间；进行探伤作业时，探伤室周围墙体和防护门外 30cm 处的各监测点位辐射水平在 0.09~0.14 μ Sv/h 之间。

探伤室未进行探伤作业时，周围环境的辐射水平在 0.08~0.10 μ Sv/h 之间；探伤室进行探伤作业时，周围环境的辐射水平在 0.08~0.11 μ Sv/h 之间。
