# 建设项目竣工环境保护验收调查表

项目名称：220kV 遂昌输电线路工程

建设单位：国网浙江省电力有限公司丽水供电公司

编制单位：浙江问鼎环境工程有限公司

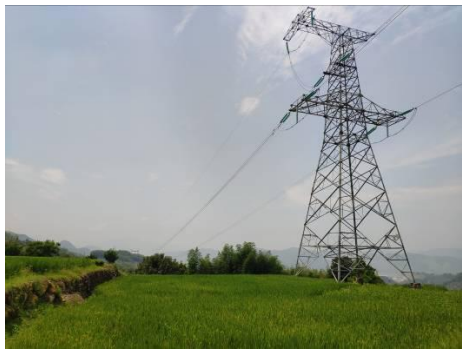
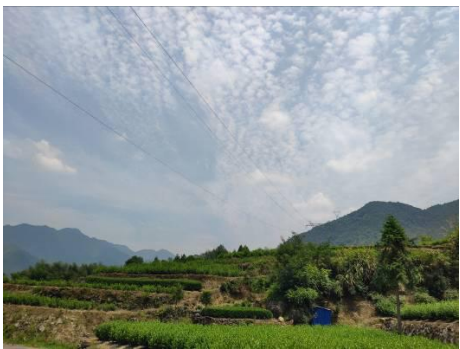
| 阶段 | 影响类别 | 环境影响报告表及审批文件中要求的环境保护措施 | 环境保护措施落实情况，未采取措施的原因 |
|---|---|---|---|
| 调试期 | 生态影响 | 无明确要求 | 工程周边生态环境良好，工程周边生态环境现状见图 6-1~图 6-4。 |

图 6-1~图 6-2 线路走廊环境现状及塔基区域生态恢复（双遂 2389 线）

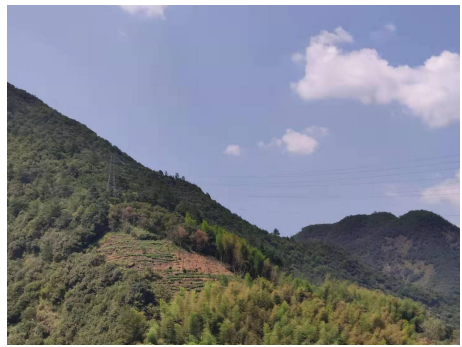
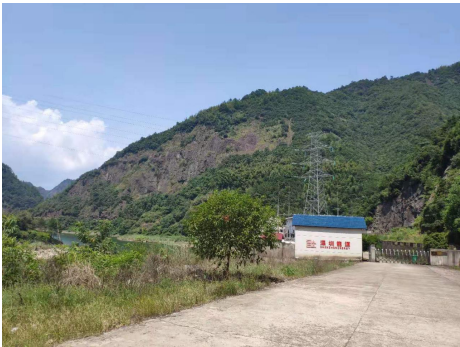
图 6-3~图 6-4 线路走廊环境现状（周遂 1242 线）

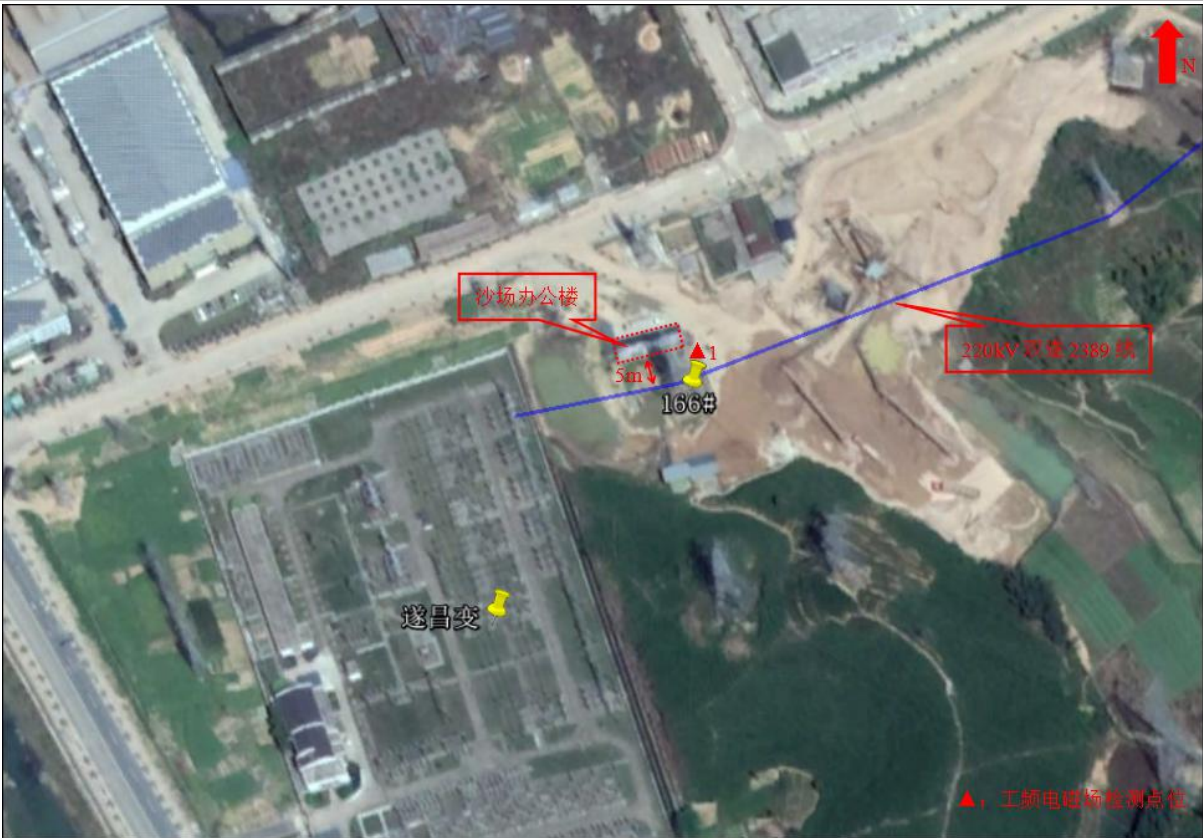
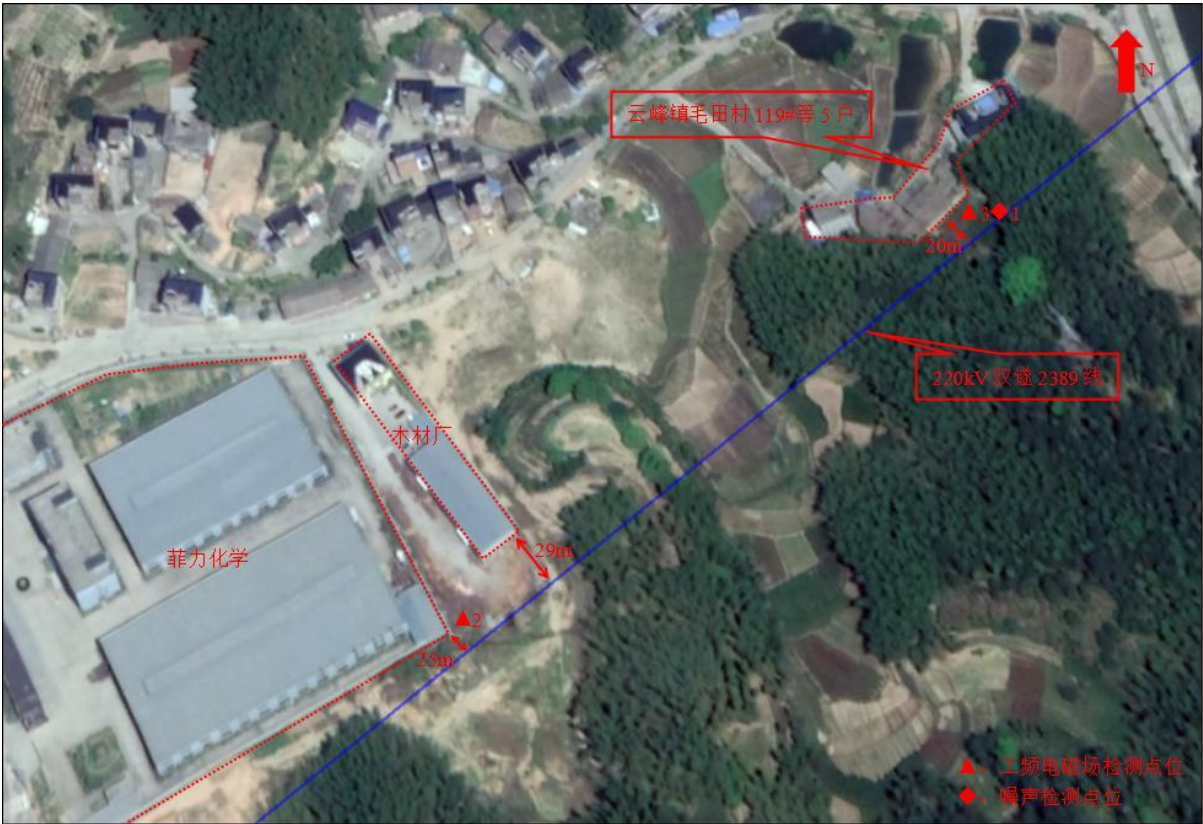
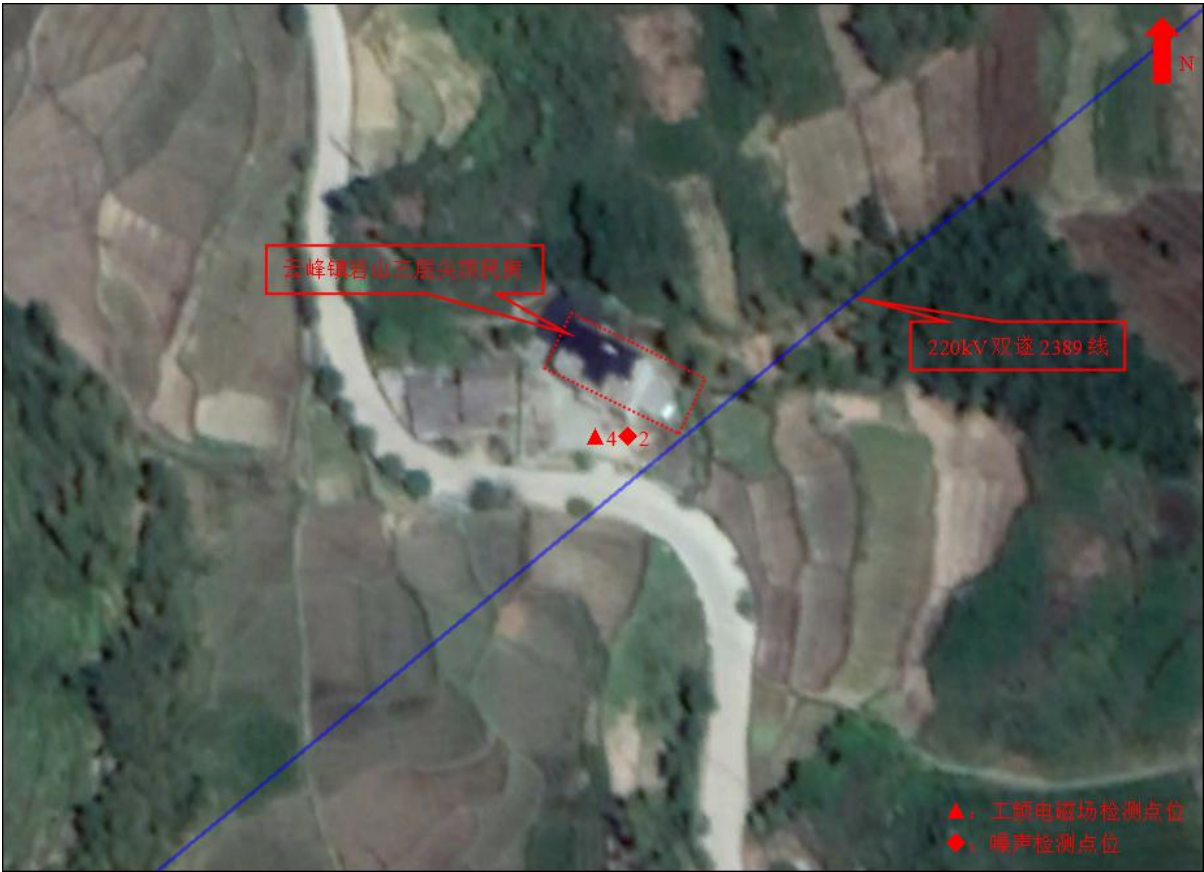
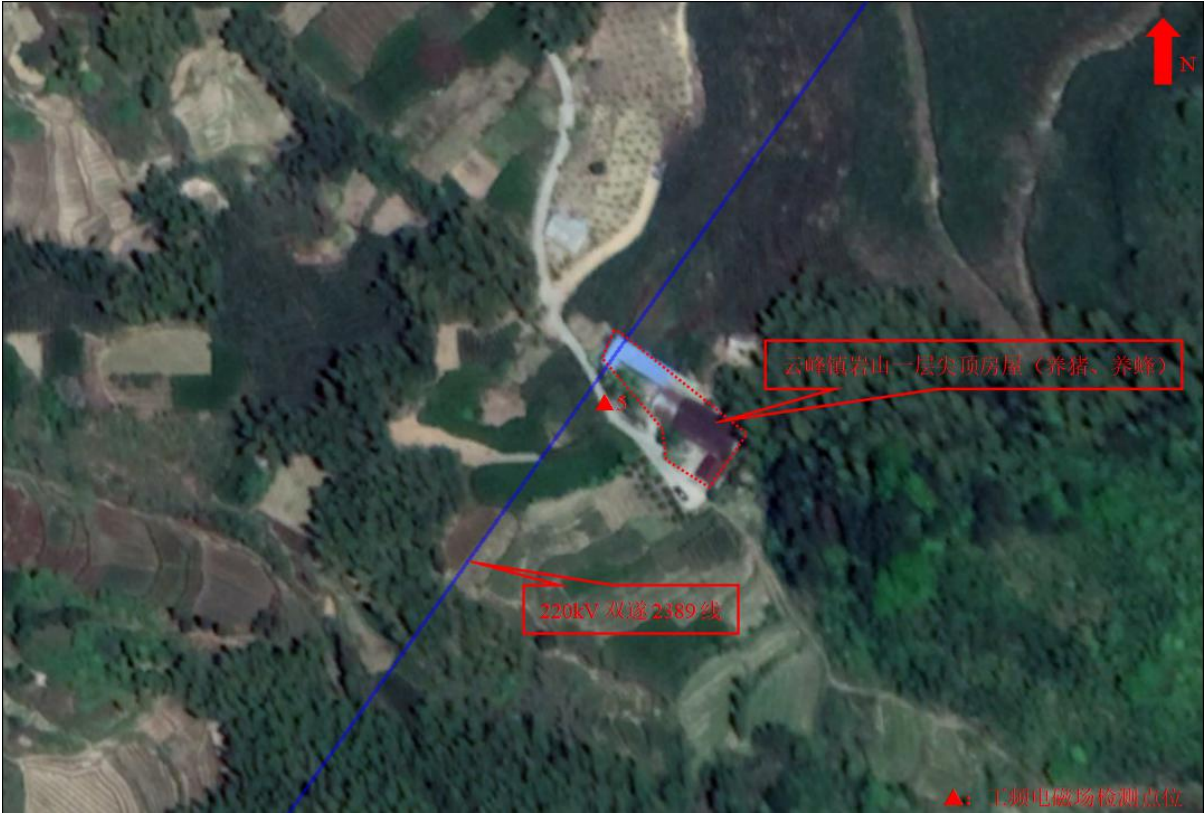
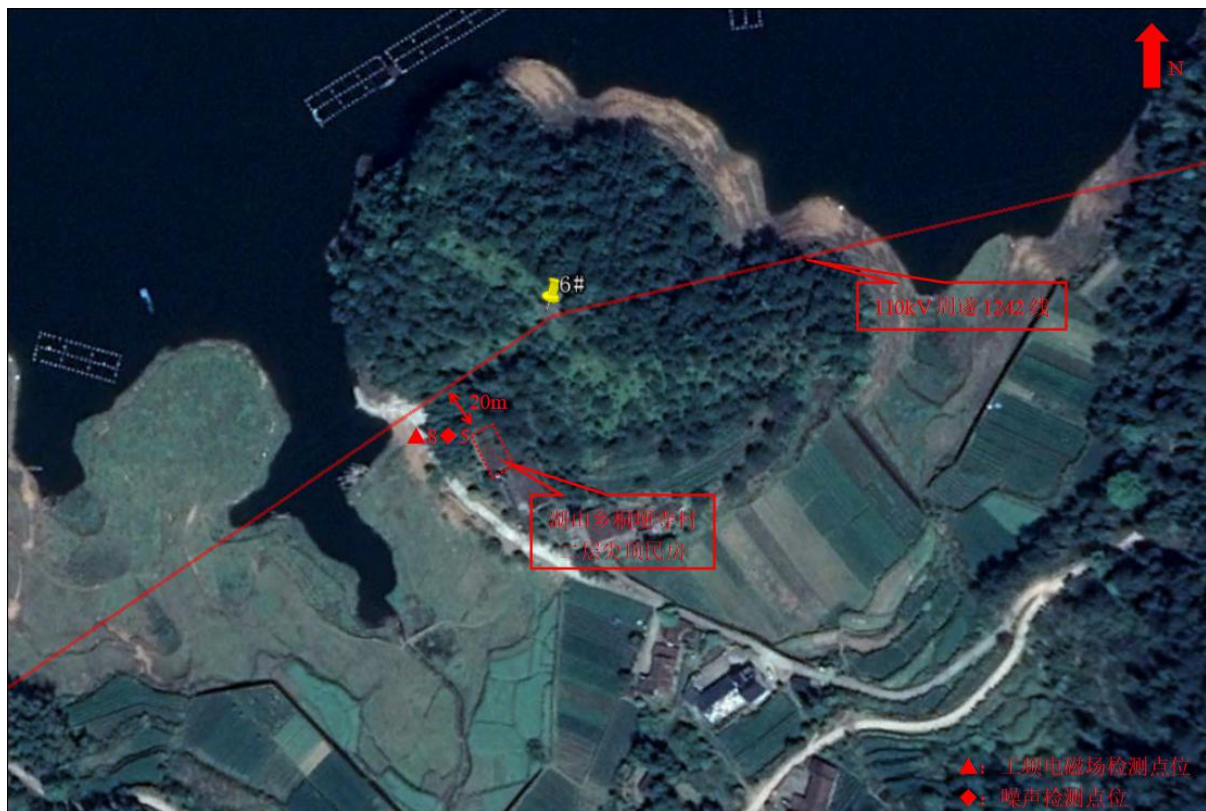
电磁环境监测方法及布点依据《交流输变电工程电磁环境监测方法》（试行）（HJ 681-2013）有关规定，详见表 7-1。监测点位示意图见图 7-1。

声环境监测方法及布点依据《声环境质量标准》(GB3096-2008) 有关规定, 详见表 7-4。监测点位示意图见图 7-1。
